Sistema y procedimiento de pintado pavimentos Acrílicos

**Euro Campi**

CRISOL COLOR S.L.

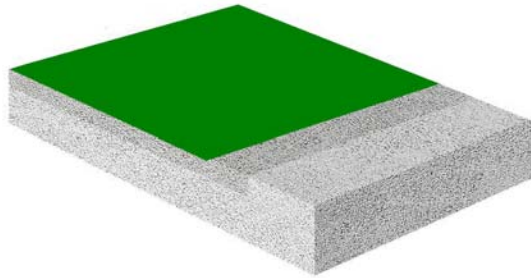
Sistema SPV-100

Acabado pintura Sport Pistas

Pintura para pintado pistas de tenis, frontón, etc.

Acabado en un pavimento sport pistas.

Superficie:

Hormigón, mortero, slurry, etc.

La superficie deberá estar lo más firme y lisa posible. Las juntas y grietas se sellarán con masilla de poliuretano, aplicada localmente en las zonas convenientes.

Impercam-105, aplicado en 1 capa con rodillo o pistola airless.

Consumo: 120 gr/m²

Pavicam-100, aplicado en 2 capas con rodillo o pistola airless.

Consumo: 300 gr/m²

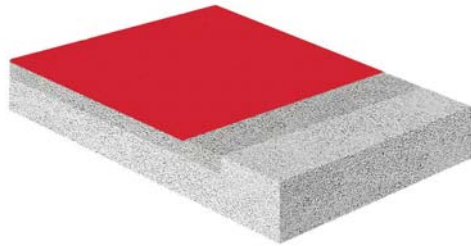
Sistema SPV-110

Acabado de un pavimento con sistema anti-deslizante

Acabado en un pavimento con SLURRY acrílico.

Hormigón, mortero, etc.

La superficie deberá estar lo más firme y lisa posible. Las juntas y grietas se sellarán con masilla de poliuretano, aplicada localmente en las zonas convenientes.

Pavicam-300, aplicada a rodillo o pistola airless.

Consumo: 120 gr/m²

Pavicam-110, aplicado en 2 capas con rodillo, rastra de goma, etc.

Consumo: 3 a 5 Kg./m²

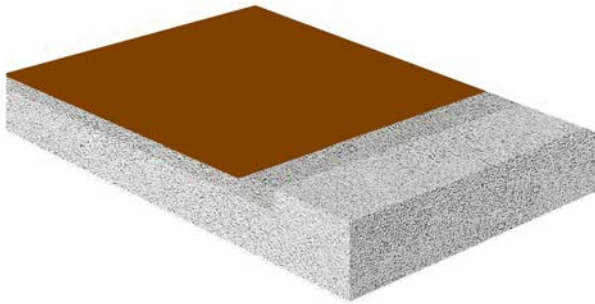
Sistema SPV-600

Pintura acrílica con disolvente

Acabado de un pavimento con aspecto satinado

Acabado en un pavimento con pintura acrílica satinada.

Hormigón, mortero, etc.

La superficie deberá estar lo más firme y lisa posible. Las juntas y grietas se sellarán con masilla de poliuretano, aplicada localmente en las zonas convenientes.

Pavicam-300, aplicada a rodillo o pistola airless.

Consumo: 120 gr/m²

Pavicam-600, aplicado en 2 capas con rodillo o pistola airless.

Consumo: 300 gr/m²

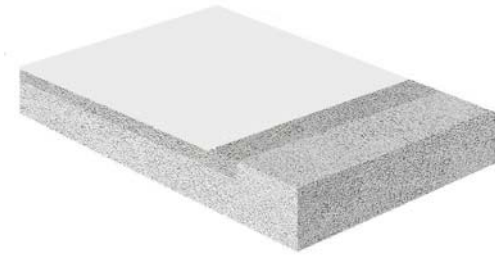
Sistema SPV-150

Pintura acrílica con disolvente

Señalización vial

Pintura señalización vial

Aglomerado asfáltico, hormigón, mortero, etc.

La superficie deberá estar lo más firme y lisa posible. Las juntas y grietas se sellarán con masilla de poliuretano, aplicada localmente en las zonas convenientes.

Pavicam-150, aplicado en 2 capas con rodillo o pistola airless,

Consumo: 300 gr/m²

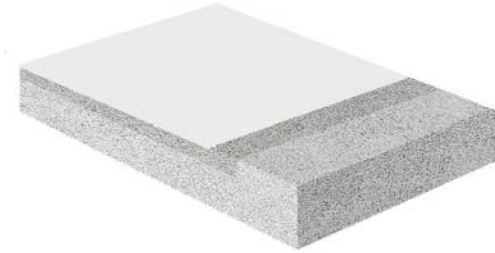
Sistema SPV-151

Pintura acrílica al agua

Pintura tráfico

Aglomerado asfáltico, hormigón, mortero, etc.

La superficie deberá estar lo más firme y lisa posible. Las juntas y grietas se sellarán con masilla de poliuretano, aplicada localmente en las zonas convenientes.

Pavicam-151, aplicado en 2 capas con rodillo o pistola airless,

Consumo: 300 gr/m²
